# Акт осмотра

Объект: Пятикрасочная офсетная листовая печатная машина высшего класса Lithrone 540 A

Дата выполнения: XX.XX.XXXX

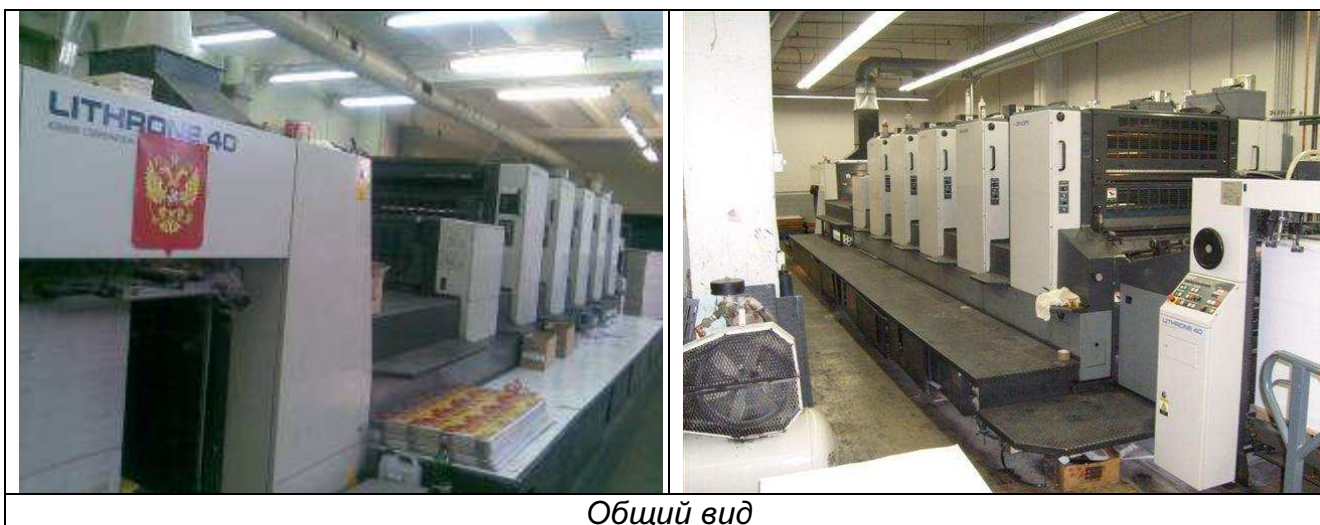
Общий вид

Машина смонтирована, работает, установлена в производственном отапливаемом помещении. Была проведена идентификация по заводскому и инвентарному номерам, проверена комплектность. Во время осмотра была изготовлена партия товара, была продемонстрирована работа всех основных механизмов. Внешне машина соответствует своему году выпуска, лакокрасочное покрытие не нарушено, следы коррозии отсутствуют.
